4 November 2019

**Viktigt säkerhetsmeddelande: t:slim X2™ Insulinpump – Skadad A/C strömadapter**

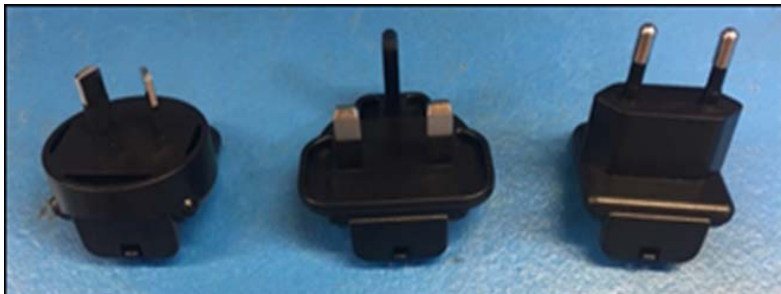
Ett potentiellt säkerhetsproblem har identifierats med A / C-nätadaptorn som ursprungligen levererades tillsammans med Tandems t:slim X2 insulinpump till användaren. Det handlar om att A / C-nätadaptorn faller isär, och därmed blottläggs metallpinnarna i adaptorn, vilket kan orsaka skador om de exponerade metallpinnarna vidrörs när adaptorn ansluts till ett eluttag.

Se den visuella bilden av de inblandade adaptrarna:

Alla användare ombeds att kassera eller förstöra de tre (3) strömadaptrar som de fick vid leveransen av sin Tandem-insulinpump. Alla användare kommer att erhålla en ny adapter per post.
